Castel S. Tomaso di Santa Giustina Col della Regina Indagini archeologiche 2019

PREMESSA

DESCRIZIONE DELLO SCAVO

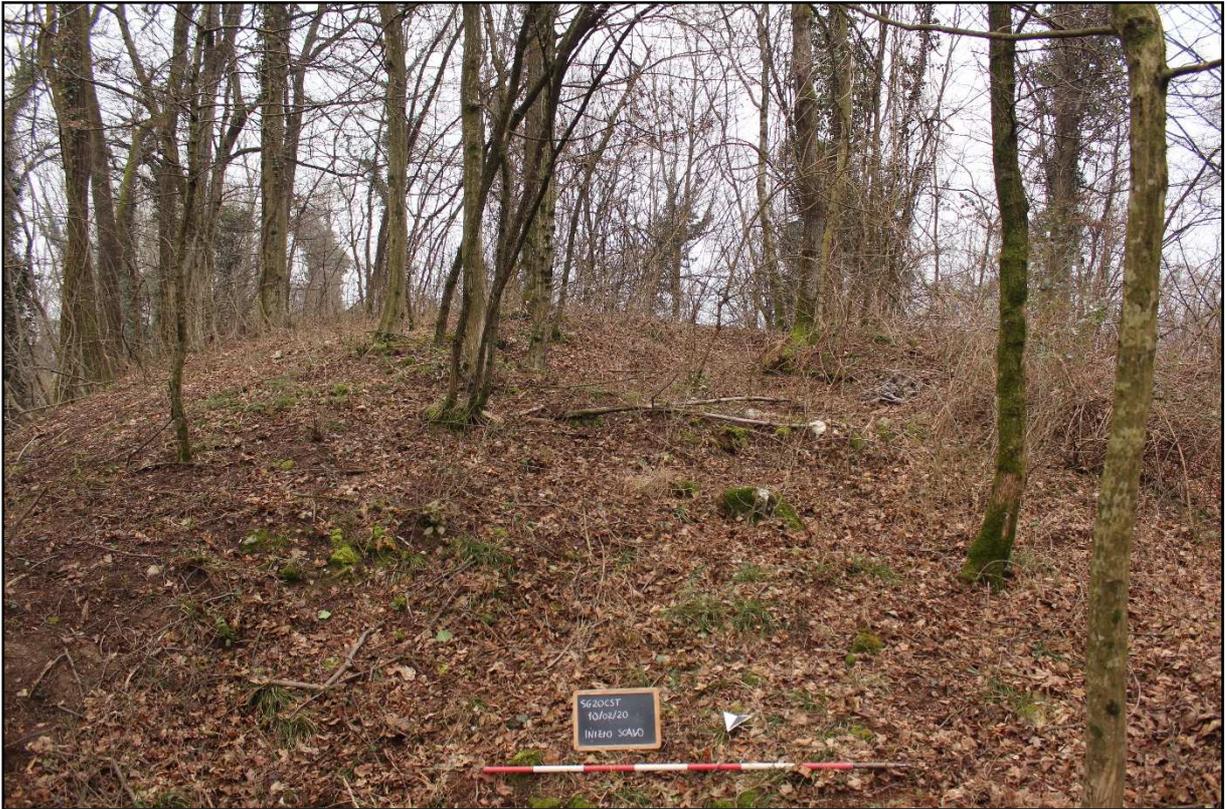
Fig. 2 Panoramica della sommità del colle prima dell'intervento archeologico.

modo foglie e cespugli spinosi e successivamente a scavare l'area centrale del colle dove esistevano evidenze in affioramento (**fig. 2**).

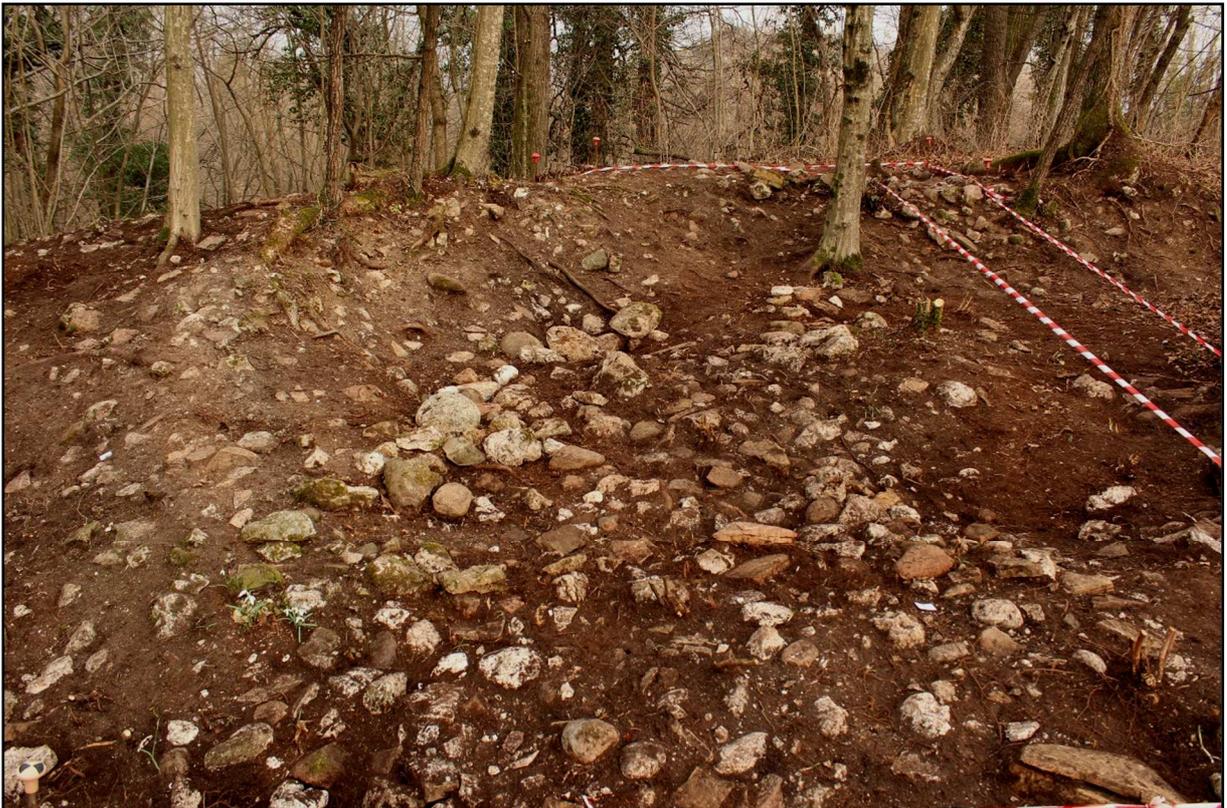
Oltre al crollo di parte dei muri che costituivano la struttura, è stato individuato anche l'esito di un'intensa attività di spoliazione, identificata soprattutto all'interno della struttura, che ha come risultato la demolizione dello zoccolo in alzato di essa e la demolizione di gran parte del vespaio pavimentale, attività di cui restano evidenti tracce sul terreno rappresentate dal riempimento di spolio. Quest'ultimo è caratterizzato da matrice sabbiosa, debolmente limosa, poco compatta, di colore marrone/giallastro. Contiene abbondanti ciottoli di dimensioni centimetriche, decimetriche e pluridecimetriche, elementi lapidei interi e frammentati, per lo più arenaria, frammisti a malta sfranta, di colore bianco/giallastro, con inerte medio (**fig. 3**).

Fig. 3 Particolare dell'esito dell'attività di spoliazione sulle strutture murarie.

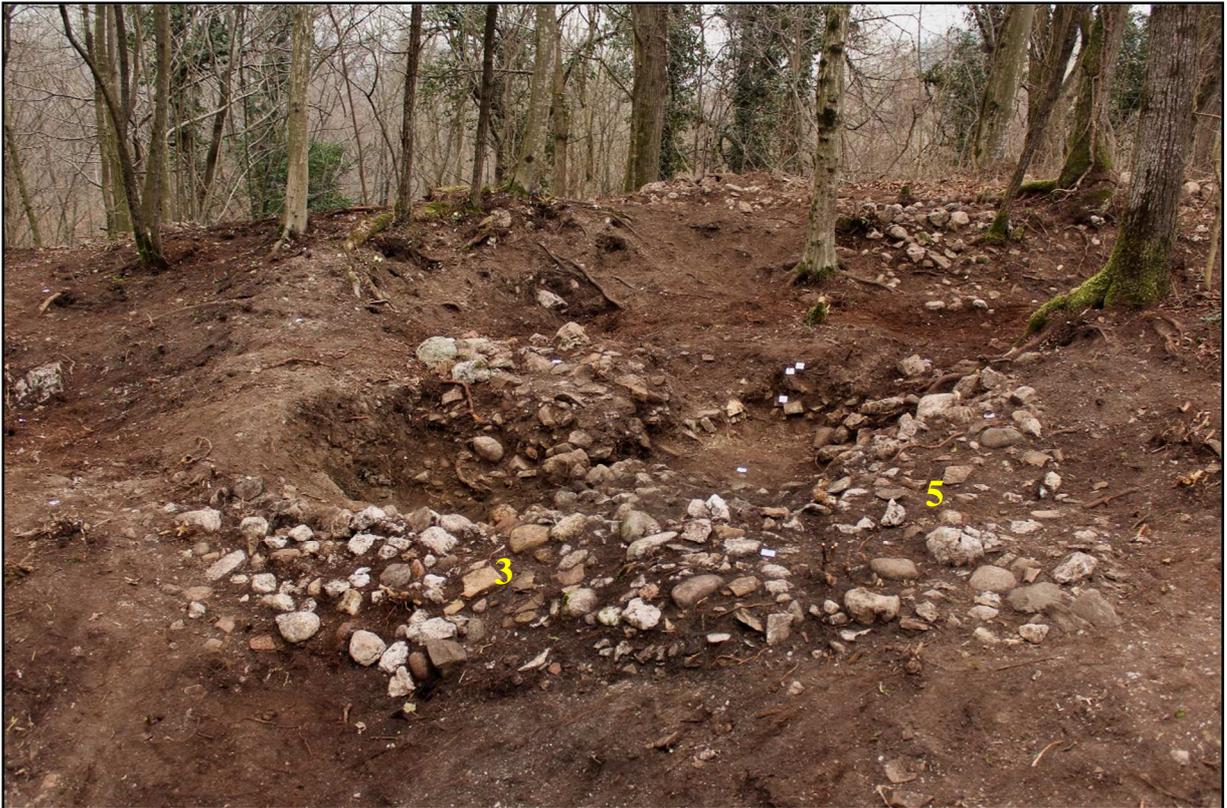
In realtà questo è spiegabile con il fatto che tali strutture si conservino in fondazione e solo, come vedremo in seguito, per un breve tratto in alzato. E' probabile che quest'ultimo fosse pertanto legato da malta come confermato dal rinvenimento all'interno del crollo di numerosi ciottoli ancora immaltati e di nuclei di malta. Nello specifico il muro ovest (**USM 3**), con orientamento all'incirca nord – sud, si è conservato per circa 2,90 m, con uno spessore di circa 1 m. L'estremità sud si lega con il muro sud (**USM 5**), mentre quella nord risulta rimaneggiata dalle attività di spoliazione che si sono susseguite nel corso dei secoli fino ancora ad epoca moderna. Il muro sud (**USM 5**), con orientamento est – ovest, è il più conservato, tranne che per la parte centrale rimaneggiata all'epoca della realizzazione sul colle di un camminamento militare di cui si parlerà in seguito. Il muro misura all'incirca 6,80 m, spessore sempre di 1 m e alle due estremità est ed ovest forma due angoli retti rispettivamente con i muri est ed ovest (**fig. 4**).

Fig. 4 Panoramica con il muro ovest USM 3 ed il muro sud USM 5.

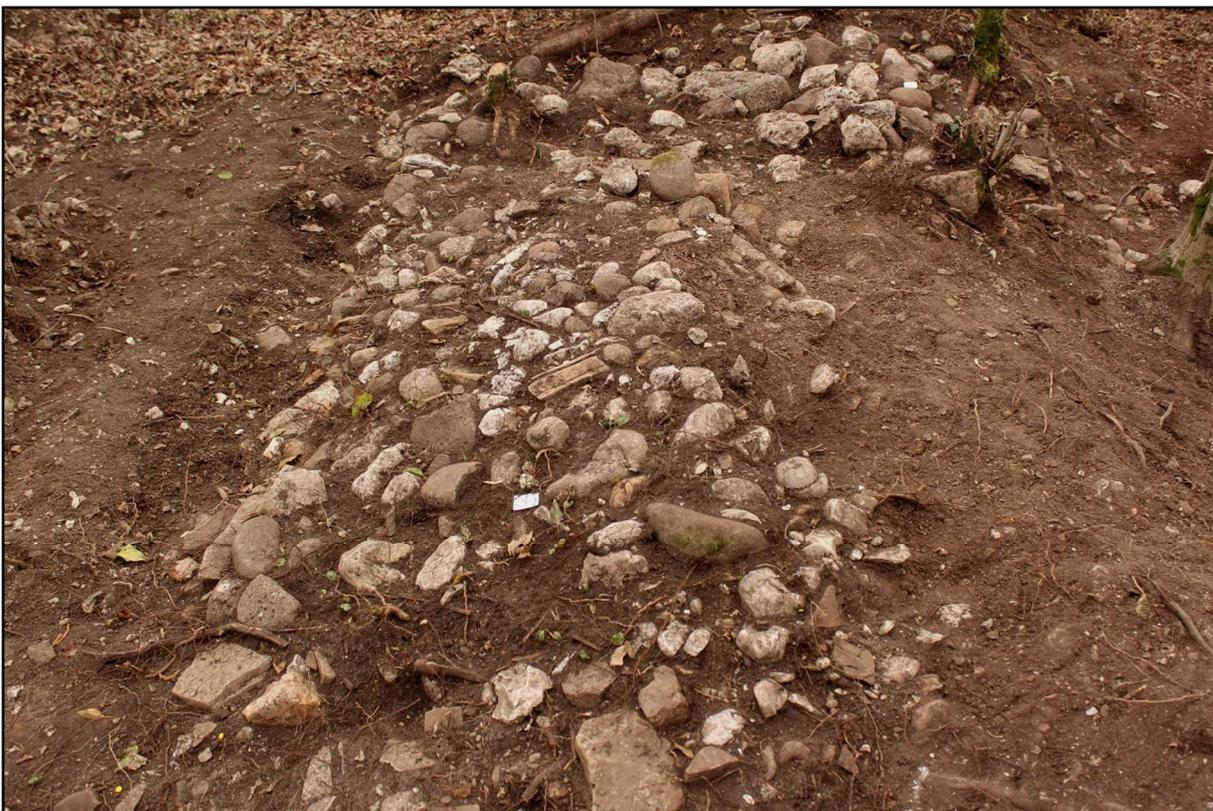
Il muro est, **USM 7**, con orientamento nord – sud, è conservato per circa 3 m di lunghezza, con medesimo spessore dei precedenti. Tuttavia, rispetto ad essi, è composto da ciottoli e scaglie lapidee di dimensioni minori e risulta legato, nella sua estremità sud, al muro sud, mentre quella nord è pesantemente rimaneggiata dalle spoliazioni oltre ad essere in parte disassata a causa delle radici degli alberi ad alto fusto presenti nella parte nord del colle (**fig. 5**).

Fig. 5 Il muro est, USM 7, visto da nord.

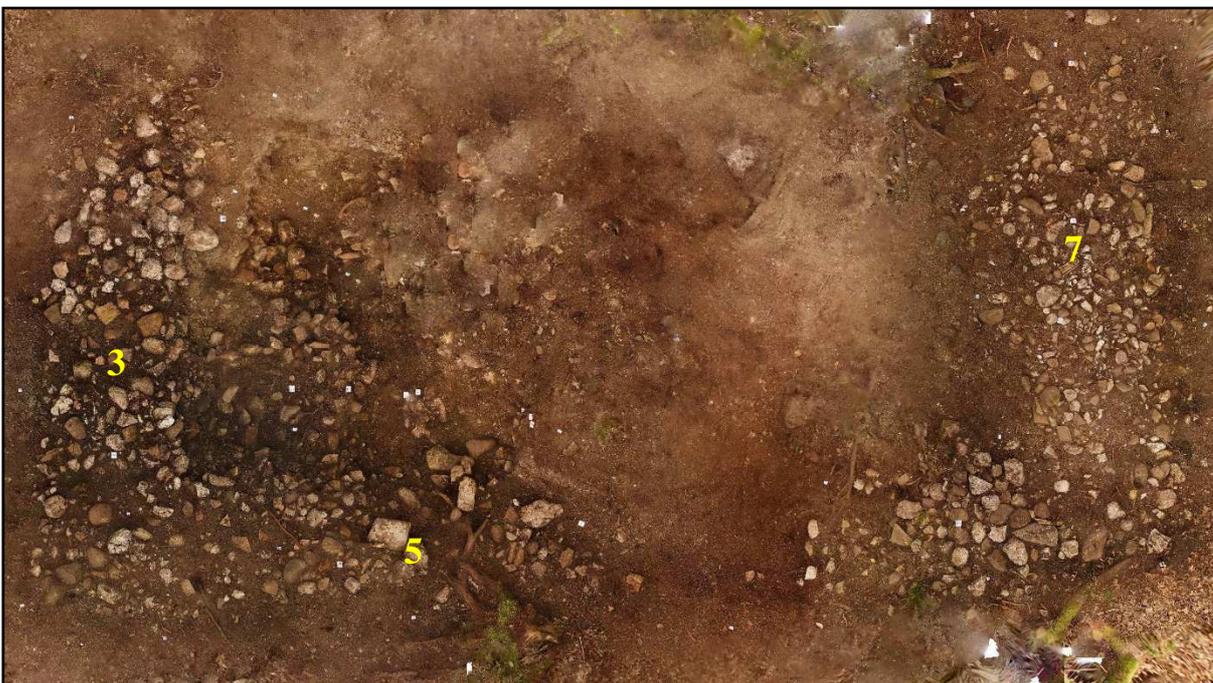
Come evidenziato dall'ortofoto (**fig. 6**), la struttura è effettivamente di forma rettangolare anche se purtroppo mancante della chiusura lungo il lato nord.

Fig. 6 Ortofoto dei muri conservati.

Il muro nord infatti è andato completamente perduto o perlomeno non è più visibile, in parte a causa delle spoliazioni descritte precedentemente, in parte per la presenza del fitto apparato radicale degli alberi ad alto fusto qui presenti, ed in parte, almeno per la porzione est del muro, a causa di un ipotizzabile processo di erosione e conseguente scivolamento di questa zona del colle che tutt'ora presenta una forte pendenza.

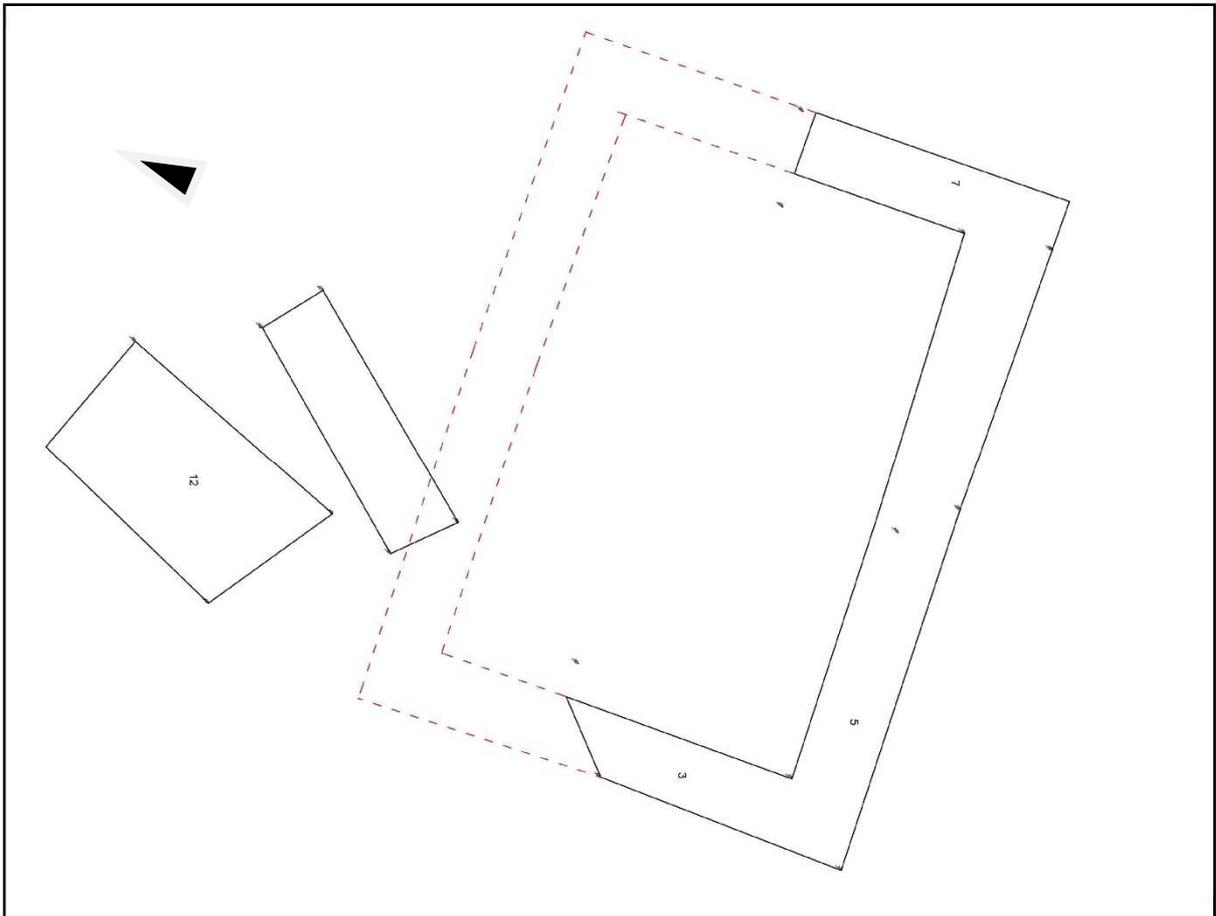
La ricostruzione proposta in **figura 7** prende in considerazione l'attuale morfologia del colle e la possibile erosione di cui si è appena parlato e si basa sulla ricostruzione del muro nord ottenuta proiettando su questo le misure del muro sud. Ne consegue che l'edificio in questione misurasse circa 8 X 6 m, mentre non siamo in possesso di dati di scavo tali da poter ipotizzare quale dei muri ospitasse la porta d'ingresso

Fig. 7 Ricostruzione ipotetica della struttura.

In sede di documentazione si è poi ipotizzato che essa potesse avere una forma rettangolare e misurasse circa 8 X 6 m³. Purtroppo l’intensa attività di spoliazione dei materiali che ha attraversato il corso dei secoli fino ai giorni nostri per la costruzione di case e stalle, associata ad un probabile rimaneggiamento compiuto all’epoca della Prima Guerra Mondiale, non permette una interpretazione univoca e certa di quanto rinvenuto, ma piuttosto lascia spazio ad almeno due ipotesi diverse tra loro.

³ Partendo dai dati archeologici emersi sul terreno, si è ipotizzato il prolungamento dei muri est ed ovest e si è proiettato il muro sud conservato a nord.

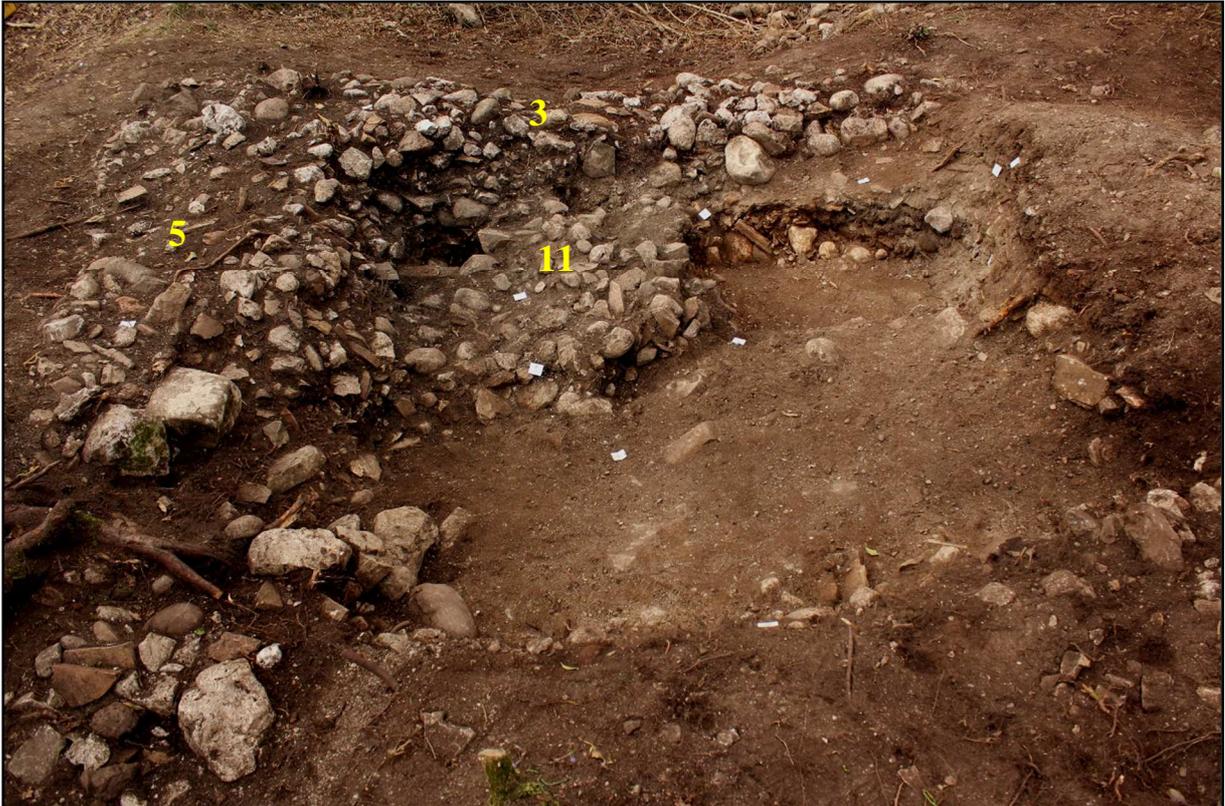
All'interno della struttura, nell'angolo sud – ovest, si è conservato un tratto di vespaio pavimentale (**US 11**) piuttosto residuale a causa delle spoliazioni descritte in precedenza.

Esso fungeva da sottofondo pavimentale ed era costituito da ciottoli di dimensioni per lo più decimetriche, disposti di piatto, con presenza di rade scaglie lapidee anche di arenaria, senza presenza di malta. Sulla sua superficie sono presenti tracce di matrice limosa grigia, probabile residuo dell'originario battuto in terra che serviva da pavimento, con la presenza di consistenti frustoli carboniosi anche di dimensione centimetrica. Da questa matrice proviene un frammento di ceramica pettinata databile ad epoca tardo antica – altomedievale (**fig. 8**).

Fig. 8 Il vespaio pavimentale US 11.

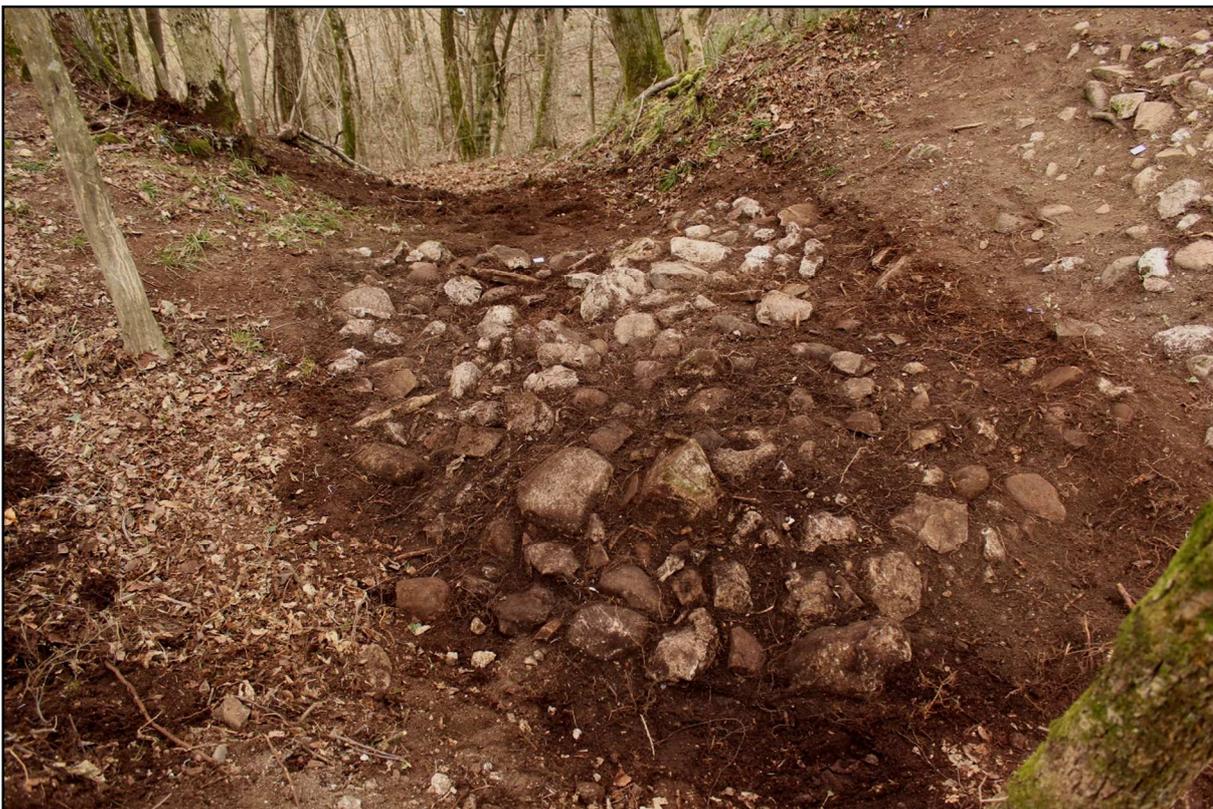
Probabilmente a questo periodo risale innanzitutto una sistemazione della salita al colle individuata nel lato nord. Si tratta di una stesura di ciottoli e di elementi lapidei (**US 12**) di dimensioni decimetriche e pluridecimetriche, disposti in maniera compatta, di piatto, con orientamento nord - sud, coerente con la pendenza del colle. La parte sud è stata rimaneggiata dalle attività naturali di dilavamento del versante, mentre quella nord fu oggetto di spoliazioni moderne. La funzione di US 12 era probabilmente legata alla necessità di semplificare la salita al colle, visto il grado di pendenza, per favorire il trasporto di armi e attrezzature militare sulla sommità (**fig. 9**).

Fig. 9 Panoramica di US 12, vista da sud.

Si ritiene che questa sistemazione non possa essere coeva alla struttura medievale poiché ha un orientamento diverso ed è stata individuata molto superficialmente.

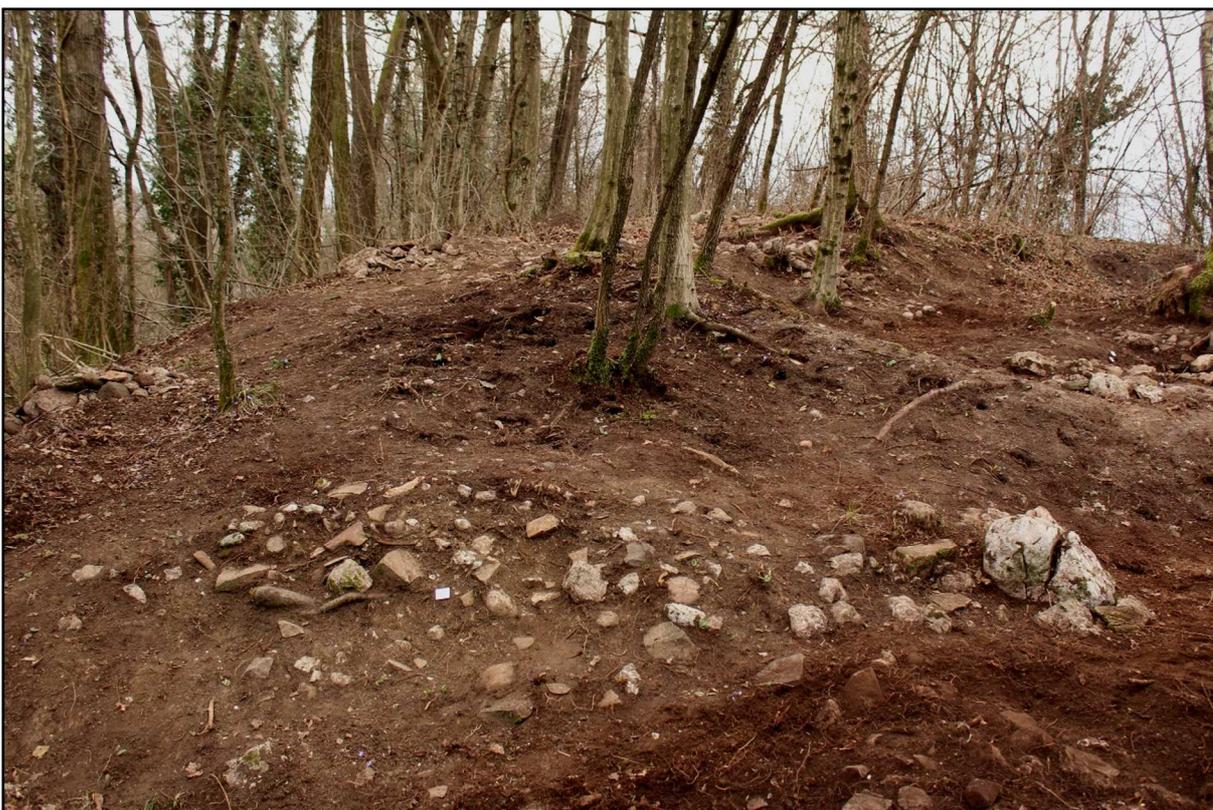
Immediatamente ad est, è stata portata in luce un'altra sistemazione (**US 13**) necessaria probabilmente per contenere la pendenza del versante. E' composta da ciottoli ed elementi lapidei di dimensioni centimetriche e decimetriche, senza uso di malta ed ha un orientamento nord - est / sud - ovest (**fig. 10**).

Fig. 10 Panoramica di US 13.

Anch'essa non sembra essere pertinente alla struttura medievale poiché presenta un orientamento diverso tanto che l'estremità sud – ovest risulterebbe addossata ad questa.
 A questa fase appartiene anche un camminamento con andamento circolare individuato sulla sommità del colle, tanto che l'estremità nord – est rimaneggia il muro sud della struttura, nella sua parte centrale.

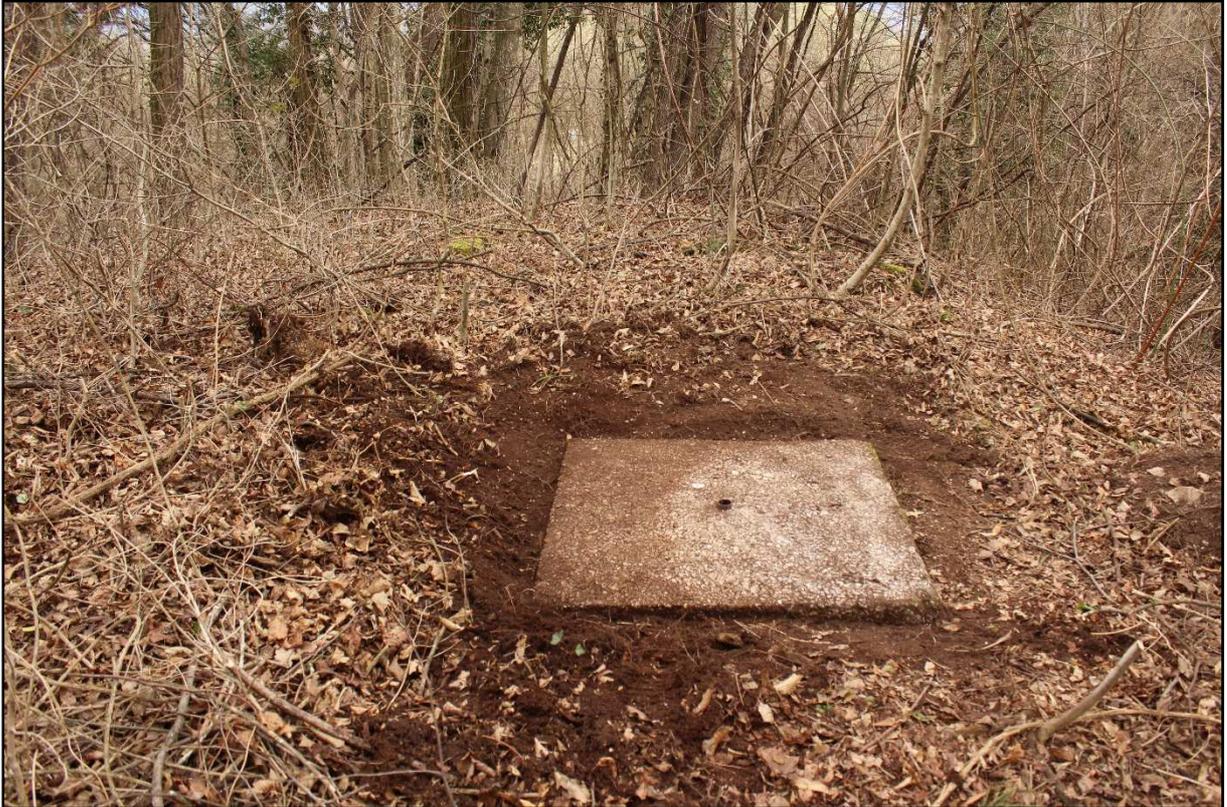
Era stato probabilmente realizzato per favorire lo spostamento di uomini e armamenti da una parte all'altra del colle. Riconducibili alle attività di esercitazione bellica sono anche un basamento quadrangolare (**fig. 11**) in cemento con un invito cilindrico in ferro probabilmente per posizionare una mitragliera ed una postazione semicircolare nella parte sud del colle, con vista sulla valle del Piave, utilizzata forse come postazione di avvistamento/esercitazione.

Fig. 11 Basamento per mitragliera.

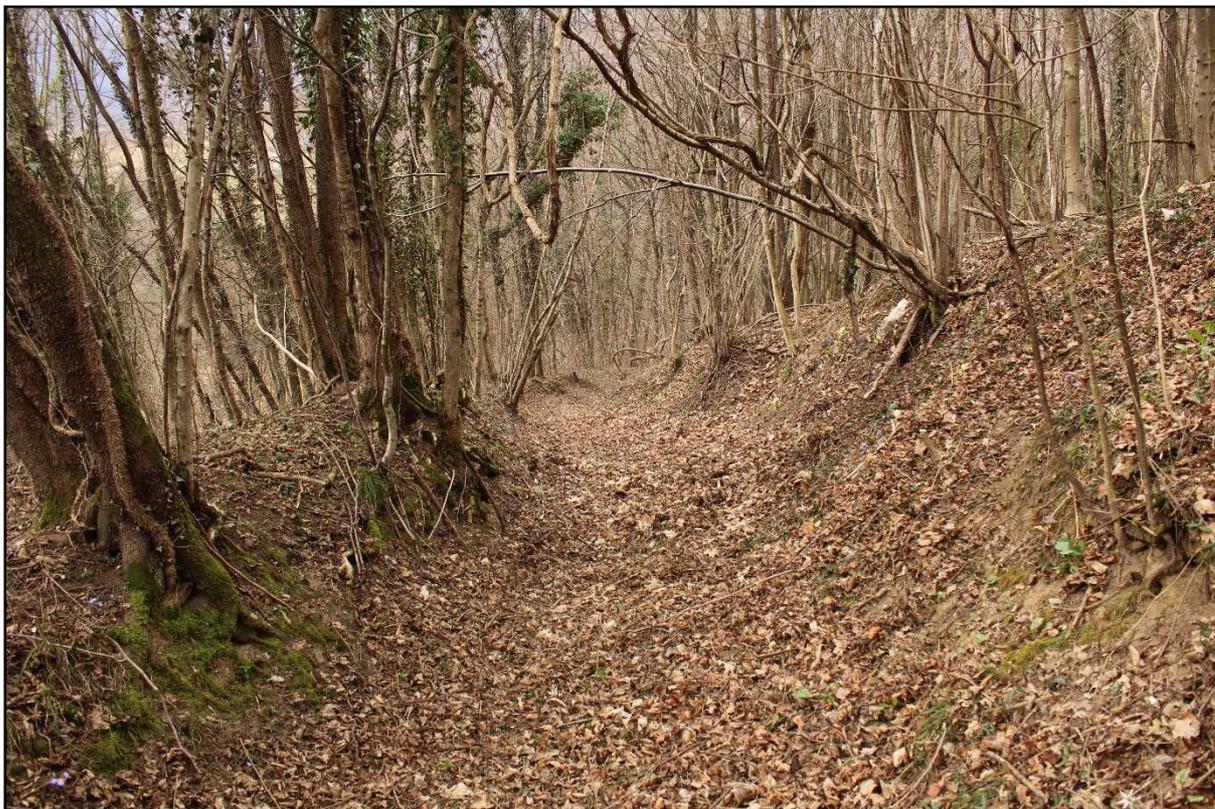
Ad avvalorare l'ipotesi che queste evidenze siano da ricondurre alla I guerra mondiale, vi è la presenza, ai piedi del versante ovest del colle, di una trincea con orientamento nord – ovest / sud – est lunga 35 m e larga 3 circa, ancora ben riconoscibile nonostante la vegetazione (**fig. 12**)

Fig. 12 Panoramica della trincea ai piedi del colle.

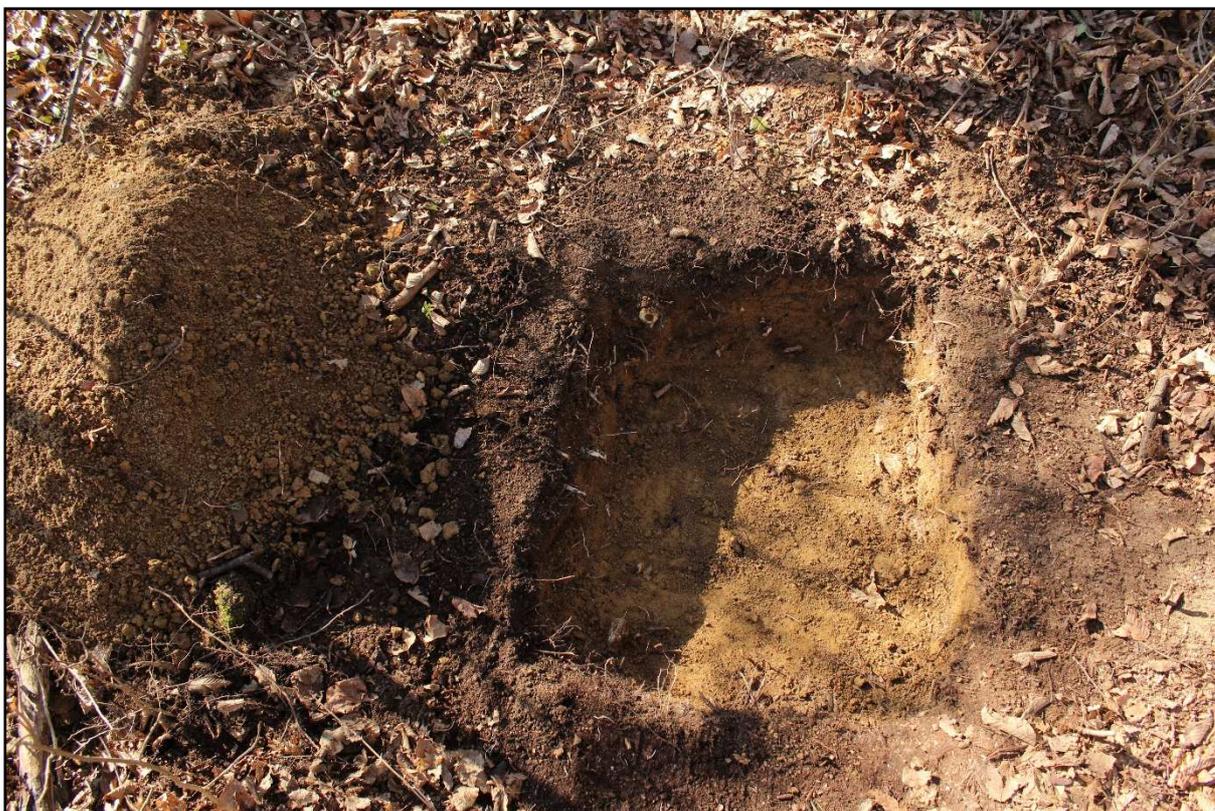
Per completare l'indagine sulla sommità del colle, sono stati compiuti infine tre piccoli saggi di scavo nella parte est. Essi misuravano all'incirca 0,50 X 0,50 m e l'analisi della sezione di scavo ha evidenziato, in ognuno, subito sotto il piano di calpestio attuale, il substrato naturale (fig. 13).

Fig. 13 Particolare di uno dei sondaggi.

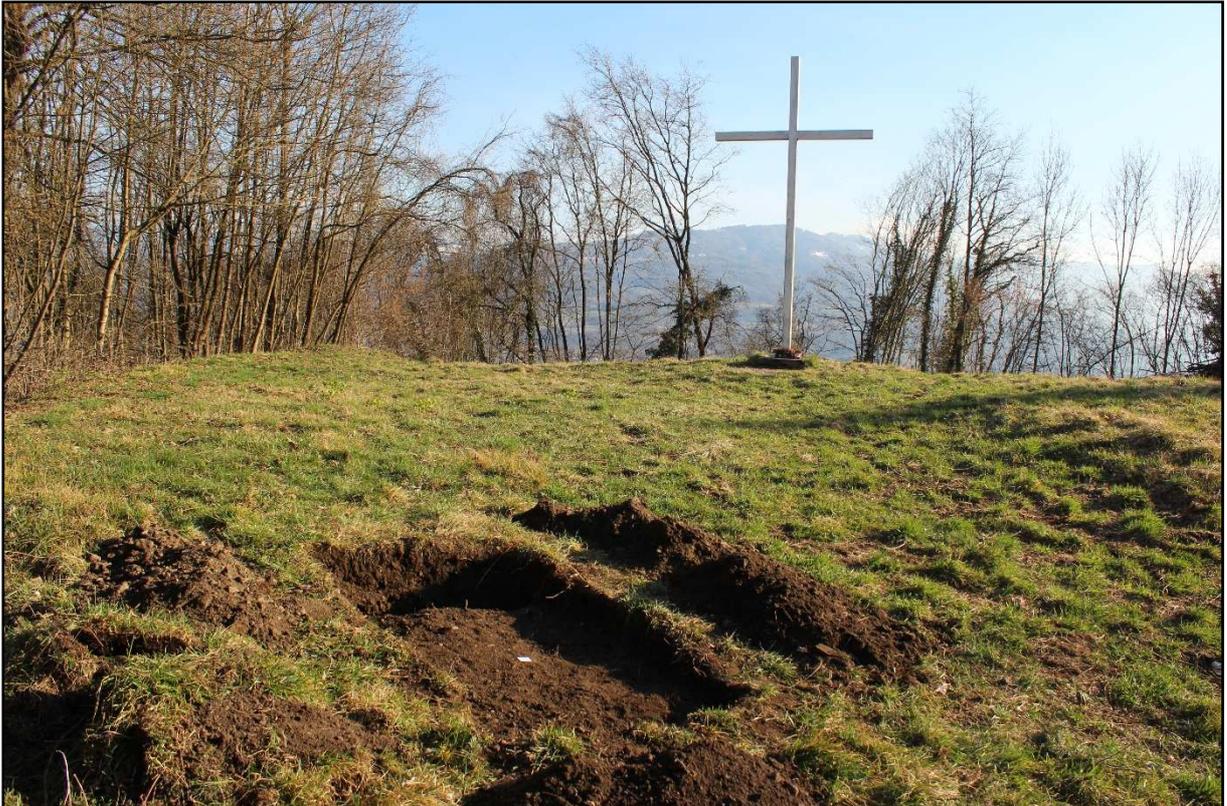
La stratigrafia emersa dai sondaggi 1, 2, 4, 5 è la medesima, con la presenza al disotto del prato attuale del substrato naturale, composto da matrice limosa, debolmente argillosa, compatta, di colore marrone chiaro/giallastro. Al suo interno sono presenti ciottoli e scaglie lapidee di diverse dimensioni, per lo più centimetrici e decimetrici. La profondità massima raggiunta da questi sondaggi è stata di circa 0,30/0,40 m (**fig. 14**).

Fig. 14 Panoramica del saggio 1.

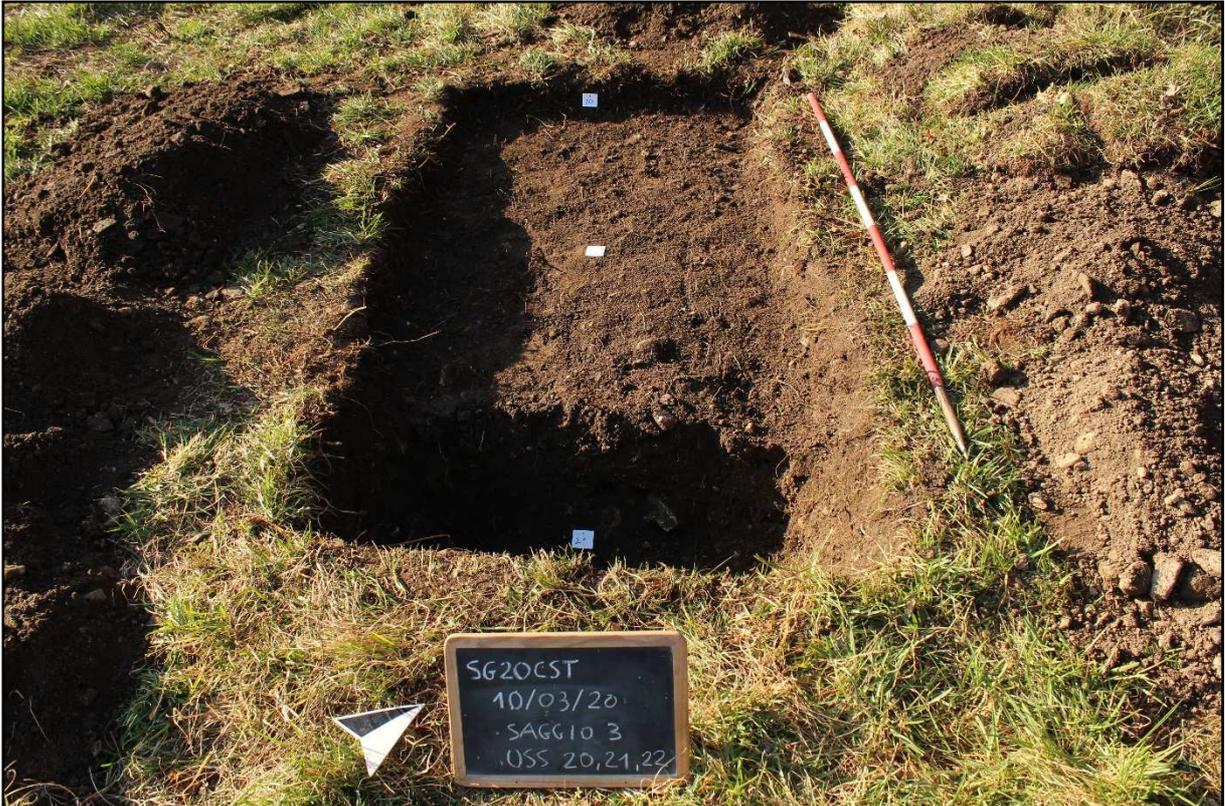
Il sondaggio 3 invece, scavato a nord della croce, ha evidenziato al di sotto del piano di calpestio attuale, la presenza di uno strato a matrice limo/sabbiosa, compatto, di colore marrone/grigiastro, contenente ciottoli, scaglie lapidee, frammenti centimetrici di mattoni moderni e nuclei di malta.

Lo spessore è di circa 30 cm. E' probabile si tratti di un riporto esito dei lavori di posizionamento e forse spianamento per il posizionamento della croce (**fig. 15**)

Fig. 15 Saggio 3.

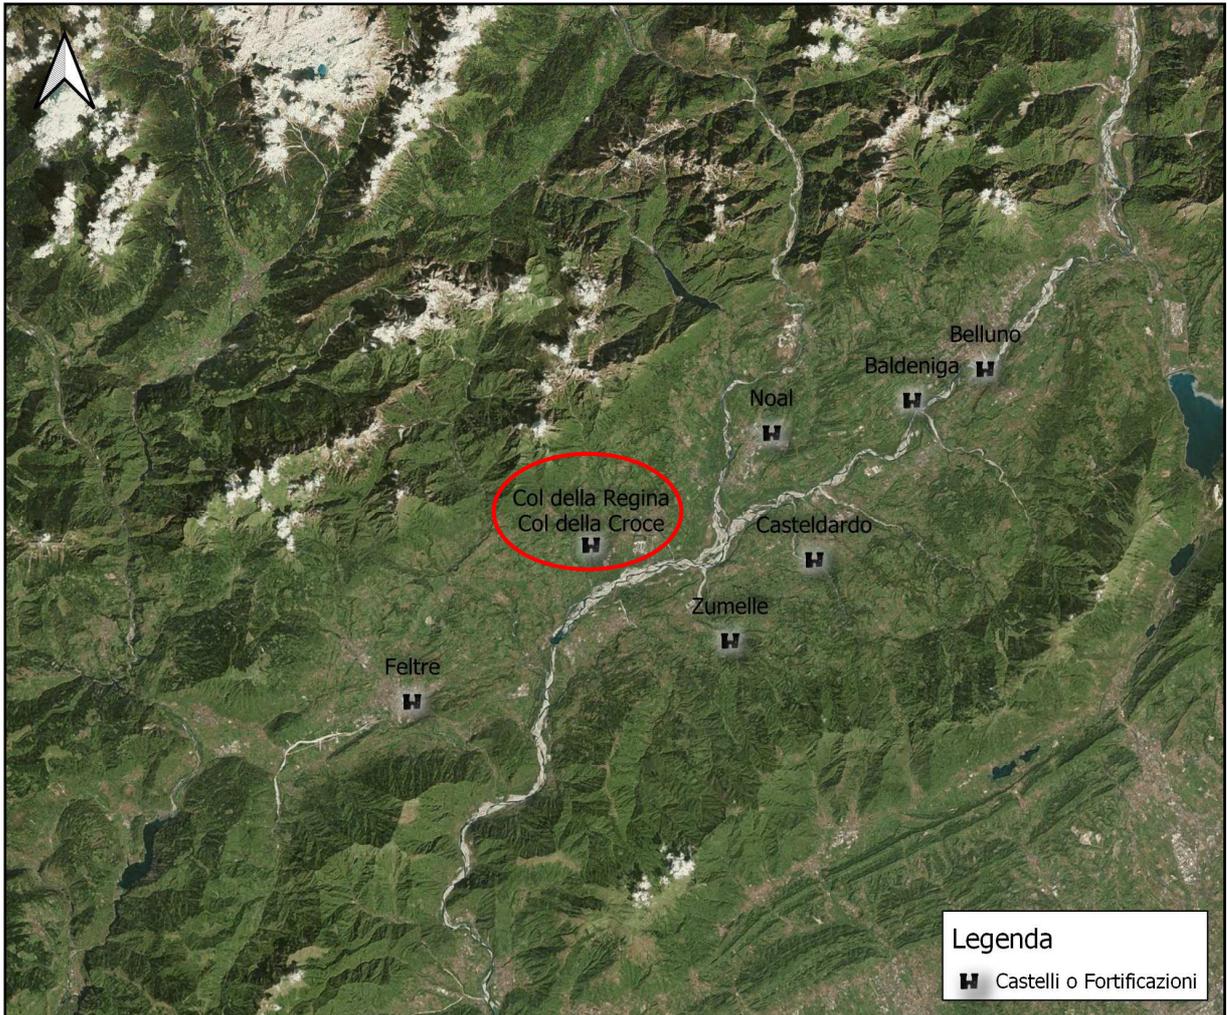
l'analisi topografica dei siti difensivi lungo i fiumi Piave e Cordevole che si può desumere dallo studio fatto dal De Vecchi, partendo dai toponimi dei vari luoghi⁴. Effettivamente si può notare come il sito del Col della Regina topograficamente andrebbe a ricoprire un ruolo strategico di controllo della destra Piave, tra l'altro proprio di fronte al castello di Zumelle posto sulla riva opposta del fiume (**fig. 16**).

Fig. 16 Rielaborazione da GIS delle fortificazioni lungo la valle del Piave, con indicato in rosso Col della Regina e Col della Croce.

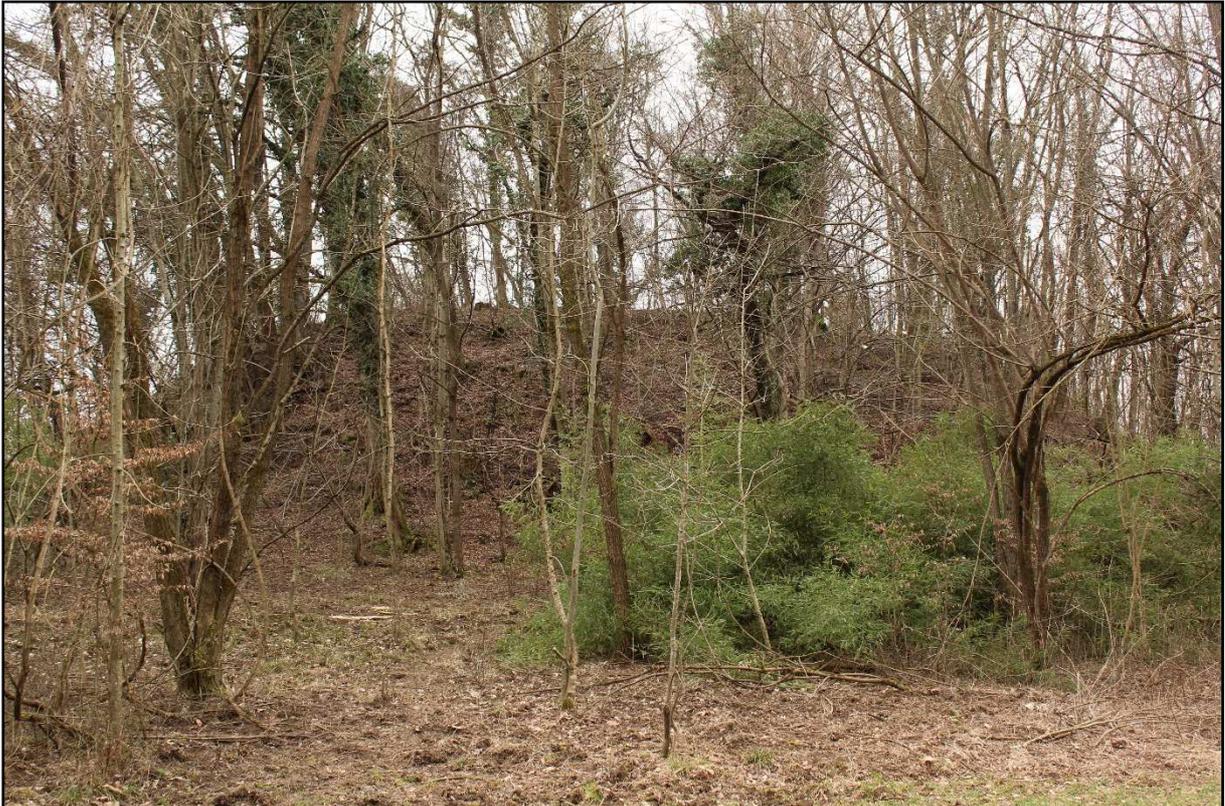
Fig. 17 Panoramica del Col della Regina.

Del resto la posizione stessa dell'edificio, sulla sommità di un colle dalla forte pendenza sembra escludere a priori funzioni diverse da quelle di controllo del territorio, tanto più che, come detto, dal versante sud del colle è visibile tutta la valle del Piave (**fig. 17**). Da un punto di vista tipologico, si può ipotizzare, visto lo spessore dei muri, che la struttura avesse fondazioni ed uno zoccolo in alzato di muratura, mentre il resto dell'alzato e forse anche la copertura in legno.

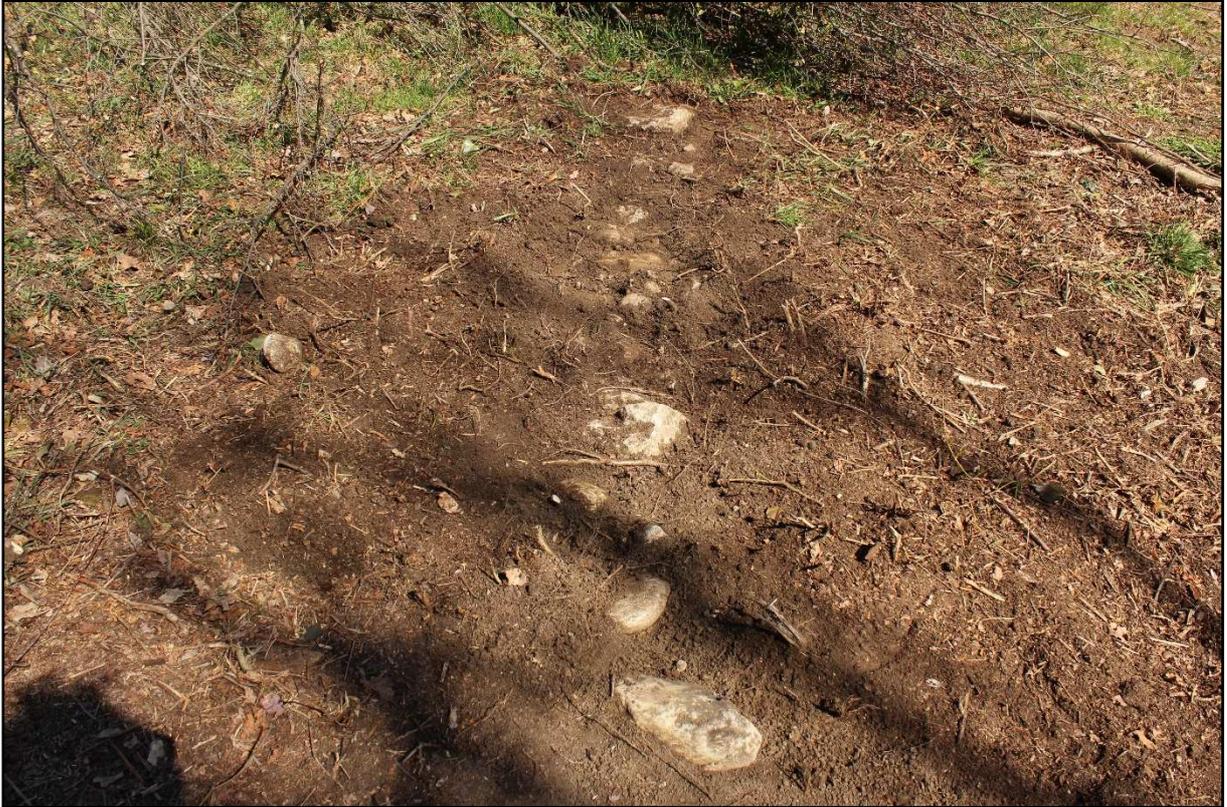
Oltre ai materiali trovati grazie al survey, infatti, a sud della croce, è stato messo in luce un allineamento di materiale lapideo che è stato solo individuato ma non documentato su indicazione della Soprintendenza e che potrebbe essere la prova dell'occupazione del colle (**fig. 18**).

Fig. 18 Allineamento di materiale lapideo.
